FUKUŞİMA NÜKLEER SANTRAL KAZASI

Kaza Hikayesi, Geline Son Durum Özeti ve Kazanın Etkileri

Veda DUMAN
Nükleer Enerji Yüksek Mühendisi

TMMOB

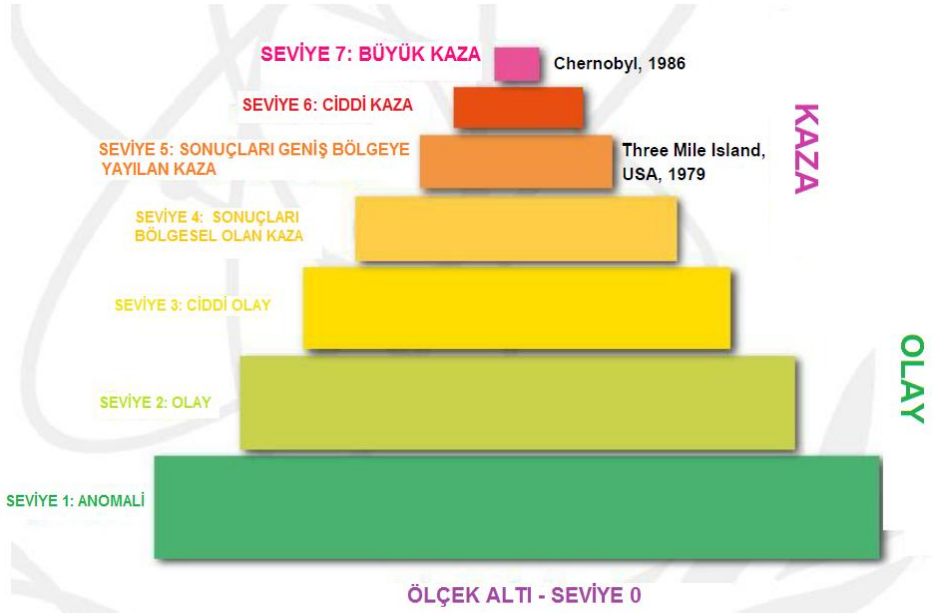
Şekil 8. INES Ölçeklendirme Sistemi

Fukuşima Nükleer Santralinde devam eden radyolojik salınımlar sebebiyle Japon yetkililer kazanın derecesini 7. Seviyeye yükselme kararı almıştır [5]. Uluslararası Nükleer ve Radyolojik Olay Ölçeği (International Nuclear and Radiological Event Scale - INES) ölçeklendirmesi aşağıdaki Şekil 8'de görülebilir.

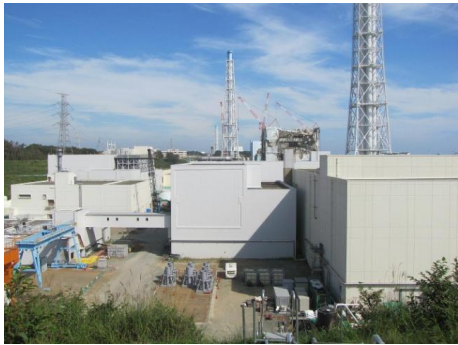
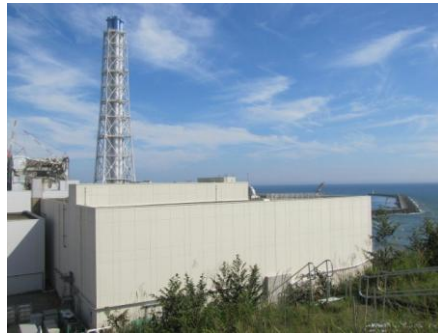
Şekil 9. Fukuşima Santrali- Dekontaminasyon Binaları

TEPCO, soğutmada kullanılarak radyoaktif olarak kirlenen suyu depolamak için pek çok depolama ünitesi yapmayı planlamıştır ve inşaatları Ağustos 2011 itibariyle tamamlanmıştır. Ayrıca ayrı bir binada kullanılmış suyun radyoaktivitesinin düşürülmesi için çalışmalar yürütülmesi planlanmış ve gerekli inşaat çalışmaları tamamlanarak faaliyete geçilmiştir. Aşağıdaki fotoğraflar Eylül 2011’de TEPCO tarafından yayınlanmış olup radyoaktif kirlenmenin giderilmesi için inşa edilmiş binaları göstermektedir.

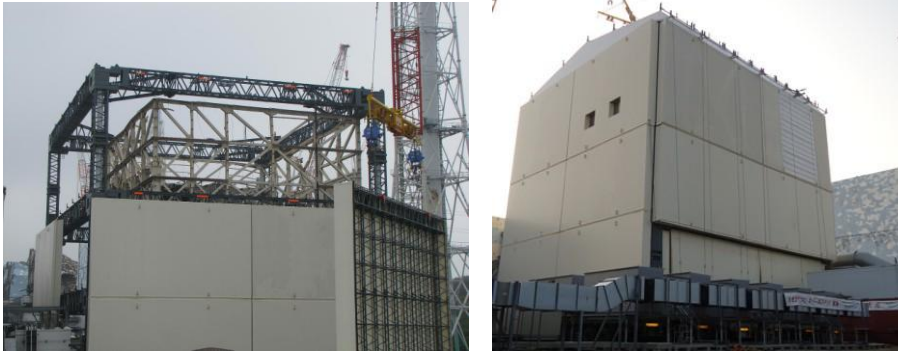
Şekil 11. İnşaatı devam eden kaplama binası (1. ünitenin etrafında)

Birinci ünite bu çalışmalar başlamış ve Eylül ayı itibariyle hız kazanmıştır. Binanın etrafına yapılacak olan kaplamalar için yapılacak çelik iskeletin inşaatı tamamlanmıştır. Aşağıdaki resimde şu ana kadar gelinen nokta görülebilir. Bu resimler 15 Eylül 2011’de Fukuşima Nükleer Santrali’nin birinci ünitesinde çekilmiştir. [TEPCO tarafından 17 Eylül 2011’de yayınlanmıştır]
