Fukushima Nükleer Santral Kazası ve İyileştirme Çalışmaları

Prof. Dr. Cemal Niyazi Sökmen

Nükleer Enerji Mühendisliği Bölümü
Hacettepe Üniversitesi

9 Mart 2013

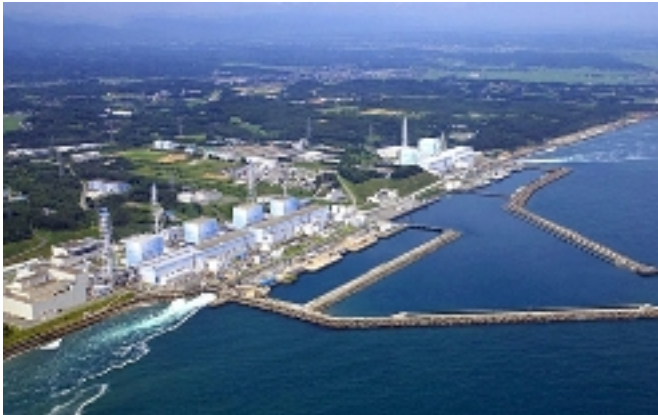
Kazadan Önce

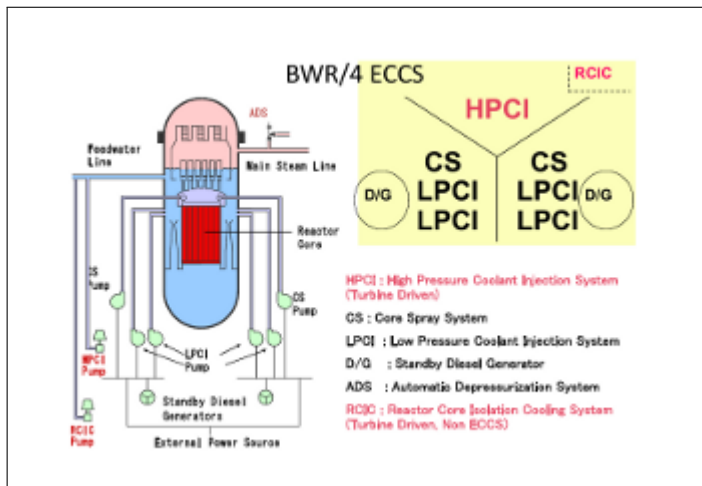
Güvenlik Sistemleri

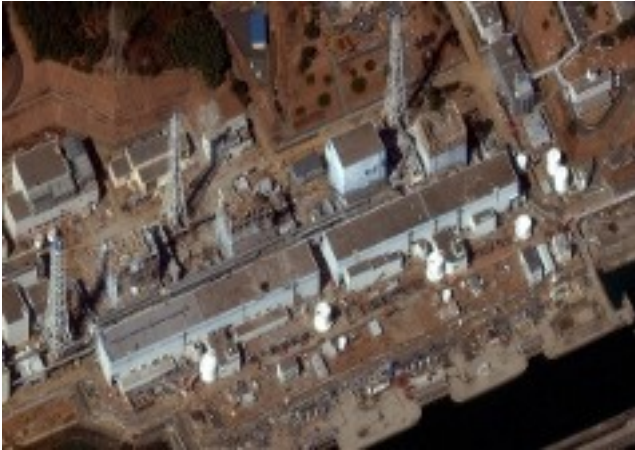
Kazadan Sonra

- 1 Yakıtlar zarar gördü; yer değiştirdi, eridi, fisyon ürünleri açığa çıktı,
- 2 Reaktör Basınç Kabı zarar gördü ve delindi,
- 3 Reaktör Binaları hasar gördü,
- 4 Sahadaki radyasyon seviyeleri değişken ve yüksek,
- 5 Ölçüm sistemleri hasarlı,
