ÇERNOBİL NÜKEER SANTRAL KAZASININ 30. YILINDA DURUM?

Yüksel Atakan Dr., Radyasyon fizikçisi, Almanya, ybatakan@gmail.com

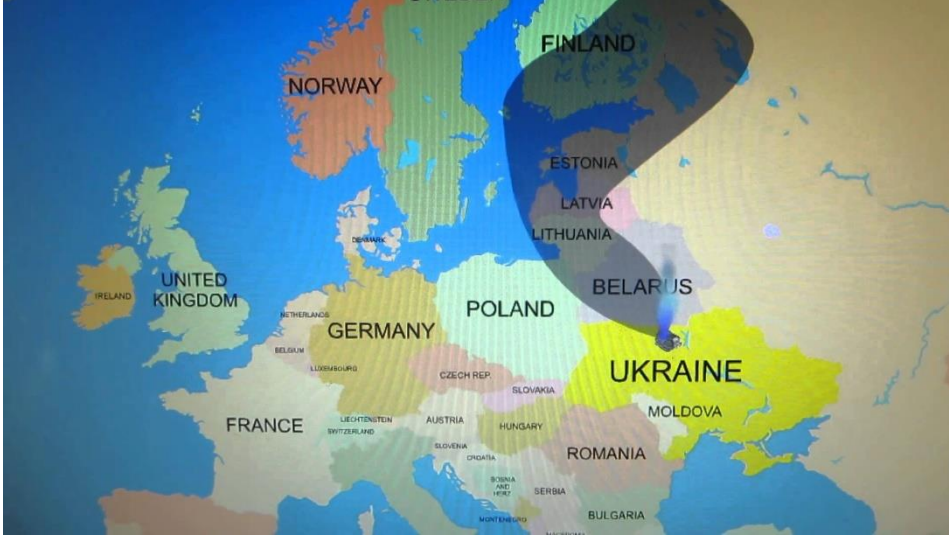
Şekilde, kazadan hemen sonra radyoaktif maddelerle yüklü bulutların hava akımlarıyla Finlandiya'ya doğru taşınması gösteriliyor.

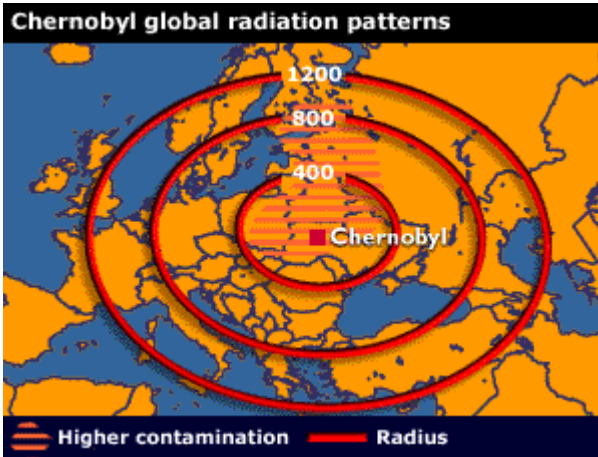
Şekilde, Çernobil kaynaklı topraktaki radyoaktif bulaşmanın 1200 km yarıçaplı ülke ve bölgelere doğru etkisi görülüyor.

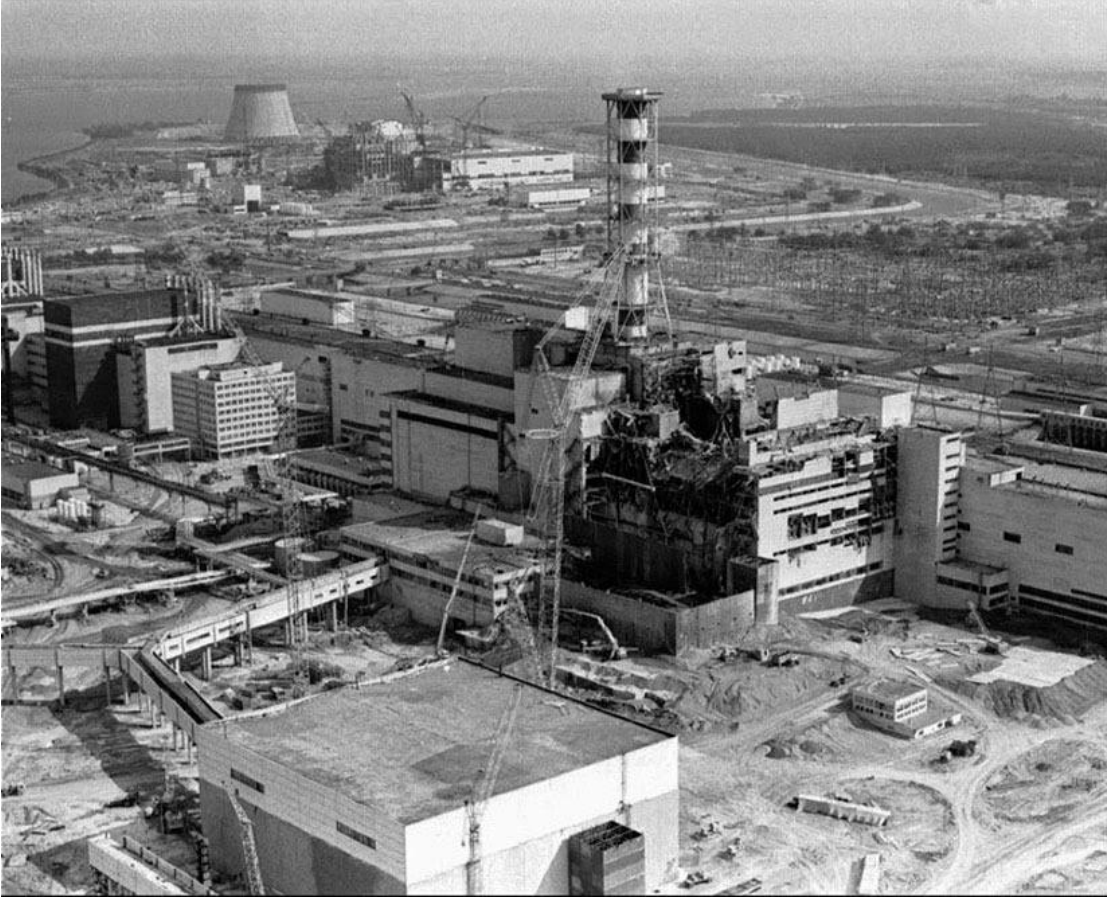
Şekilde, Çernobil reaktörünün kazadan sonraki durumu görülüyor.

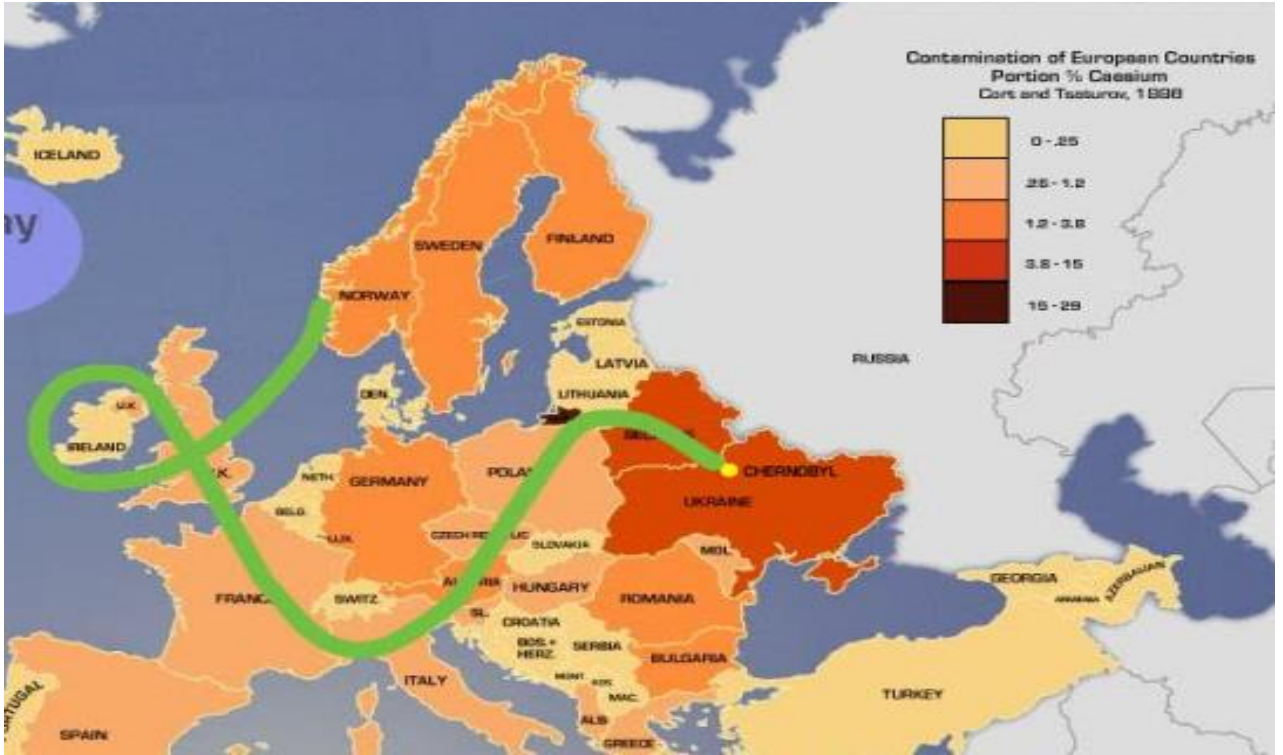
Çernobil'den yayılan radyoaktif sezyum ile Avrupa ülkeleri topraklarındaki bulaşma artımı (% fazlalık olarak, 1998)

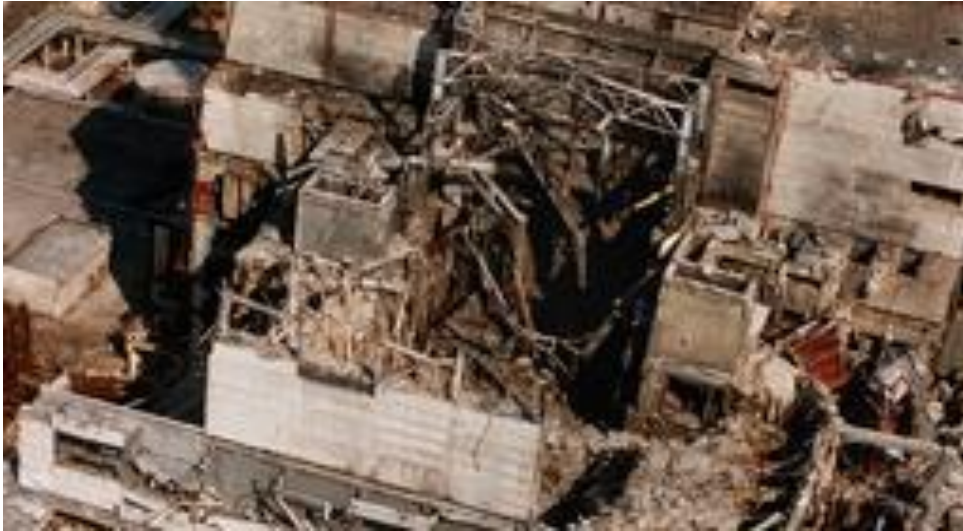
Resimde, kazadan sonraki durum görülüyor.

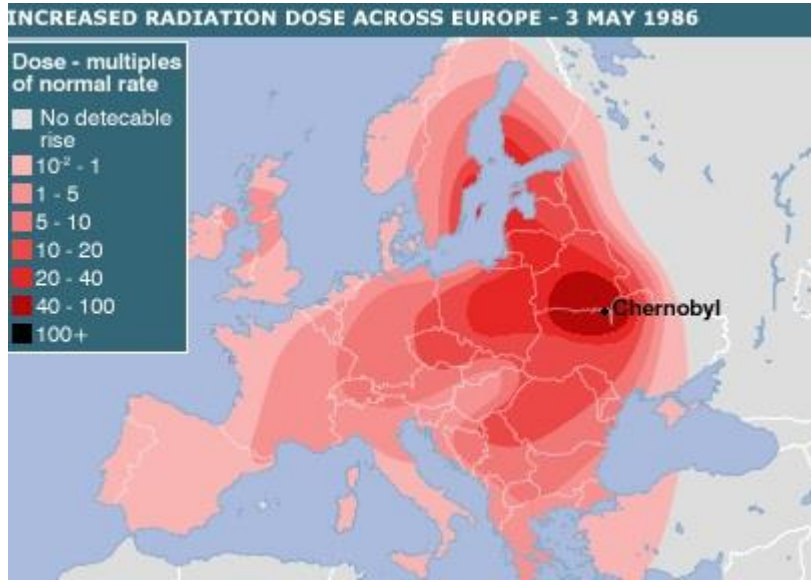
3 Mayıs 1986 günü, normal ortalama doğal radyasyon dozlarının katları olarak Avrupa'da Çernobil kazası nedeniyle oluşan dozlar (Batı Türkiye'deki artım doğal radyasyon dozunun 0,024 ile 2,4 mSv katı kadar)

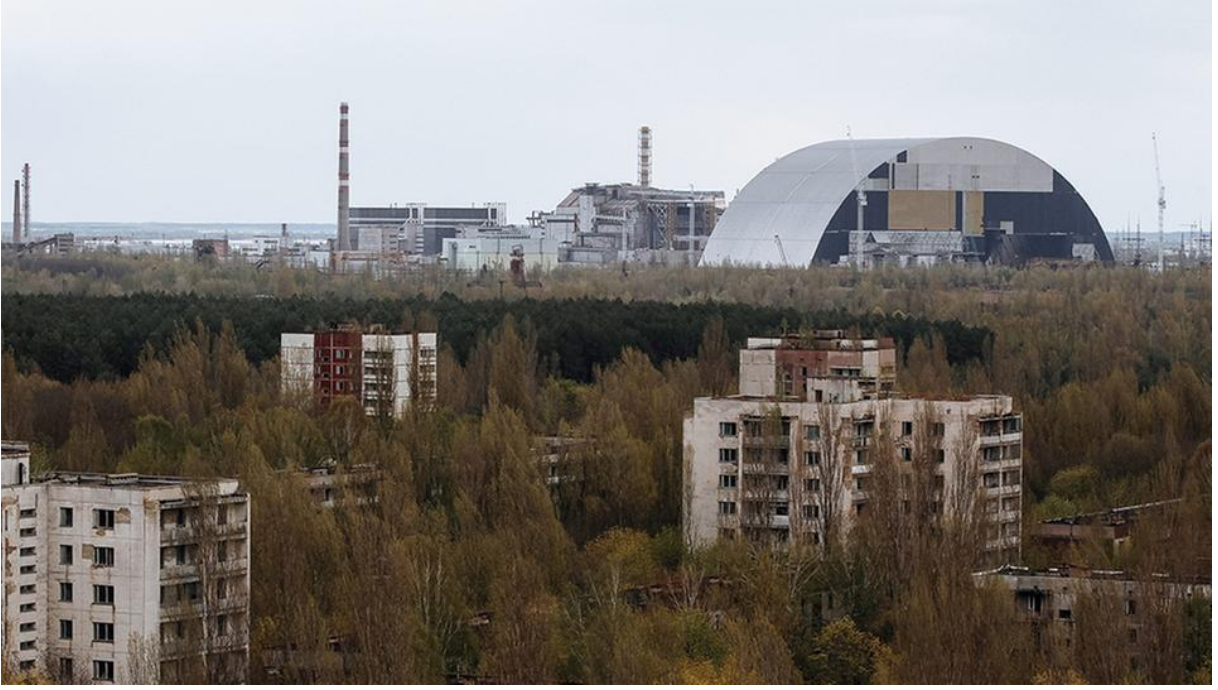
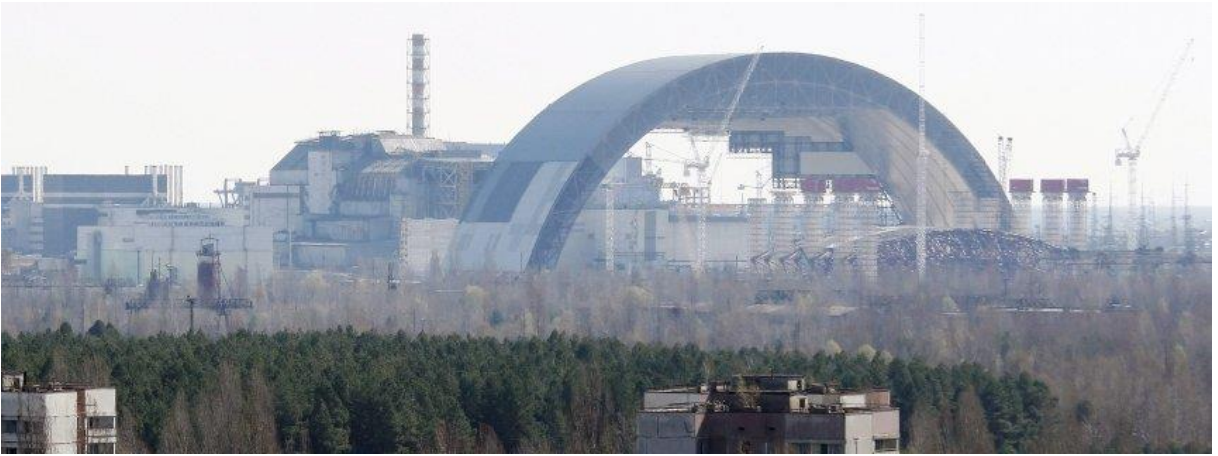
Resimde arkada beton duvarlarla kapsüllenmiş eski yapı (sarkofag) ve bunu içine alacak yarım silindir biçimindeki kalın çelik yapının bir bölümü görülüyor (2017'de bitirilmesi planlanıyor)

Çernobil'de kaza geçiren 4 No'lu reaktör binası kazadan sonraki yıllarda kalın beton duvarlarla çevrilerek kapsüllemiştir. Sarkofag (lahit) denilen bu yapının duvarları aradan geçen 30 yılda yavaş yavaş dökülmeye yüz tuttuğundan bunu tümüyle içine alacak yarım silindirik biçimindeki kalın çelik bir kılıfın yapımı bugün sürüyor. 2017'de bitirilmesi planlanan bu yapının maliyeti 2,1 milyar Avro'yu geçecek (Önce hesaplananın 3 katı). Bu paranın büyük bir bölümünü G7 ülkeleriyle Rusya karşılıyor.

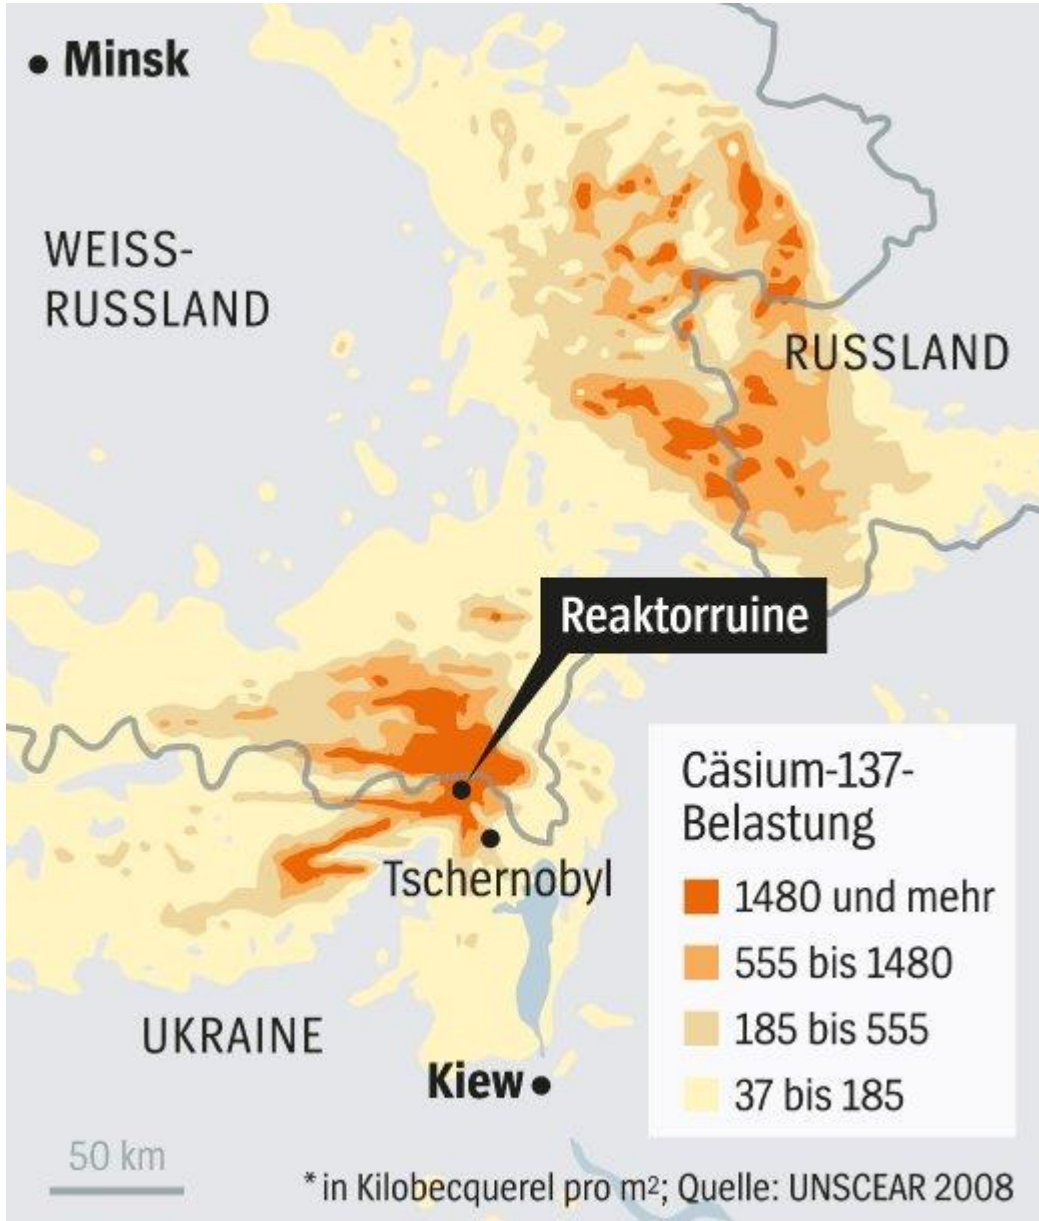
Şekil 1: Çernobil ve çevresinin toprağındaki sezyum 137'nin dağılım miktarları **kiloBecquerel/m²** olarak gösteriliyor /4/ (Yukarıdan aşağıya): **Beyaz Rusya, Rusya, Reaktör harabesi, Çernobil, Ukrayna, Topraktaki Sezyum 137, 1480'den çok, 555-1480...**

Çernobil reaktörünün 30 km yarıçaplı çevresi yasak bölge olup buranın toprağında, yerine göre farklı miktarlarda, en çok bulunan radyoaktif madde sezyumun Cs 137 radyoizotopudur. 30,5 yıl yarılanma süresi olan Cs 137, aradan geçen 30 yılda yarıya inmiştir. Bunun, zamanla gitgide azalarak, doğal düzeye inebilmesi için daha 200 yıl gerekiyor.

30 km yarıçaplı yasak bölgeden 400.000 kişi uzaklaştırılmıştı. Cs 137, eskiyen lahitten bugün de Cs 137 toz tanecikleri halinde çevredeki havaya sızıyor. Saç çatının çökmesi de söz konusu.

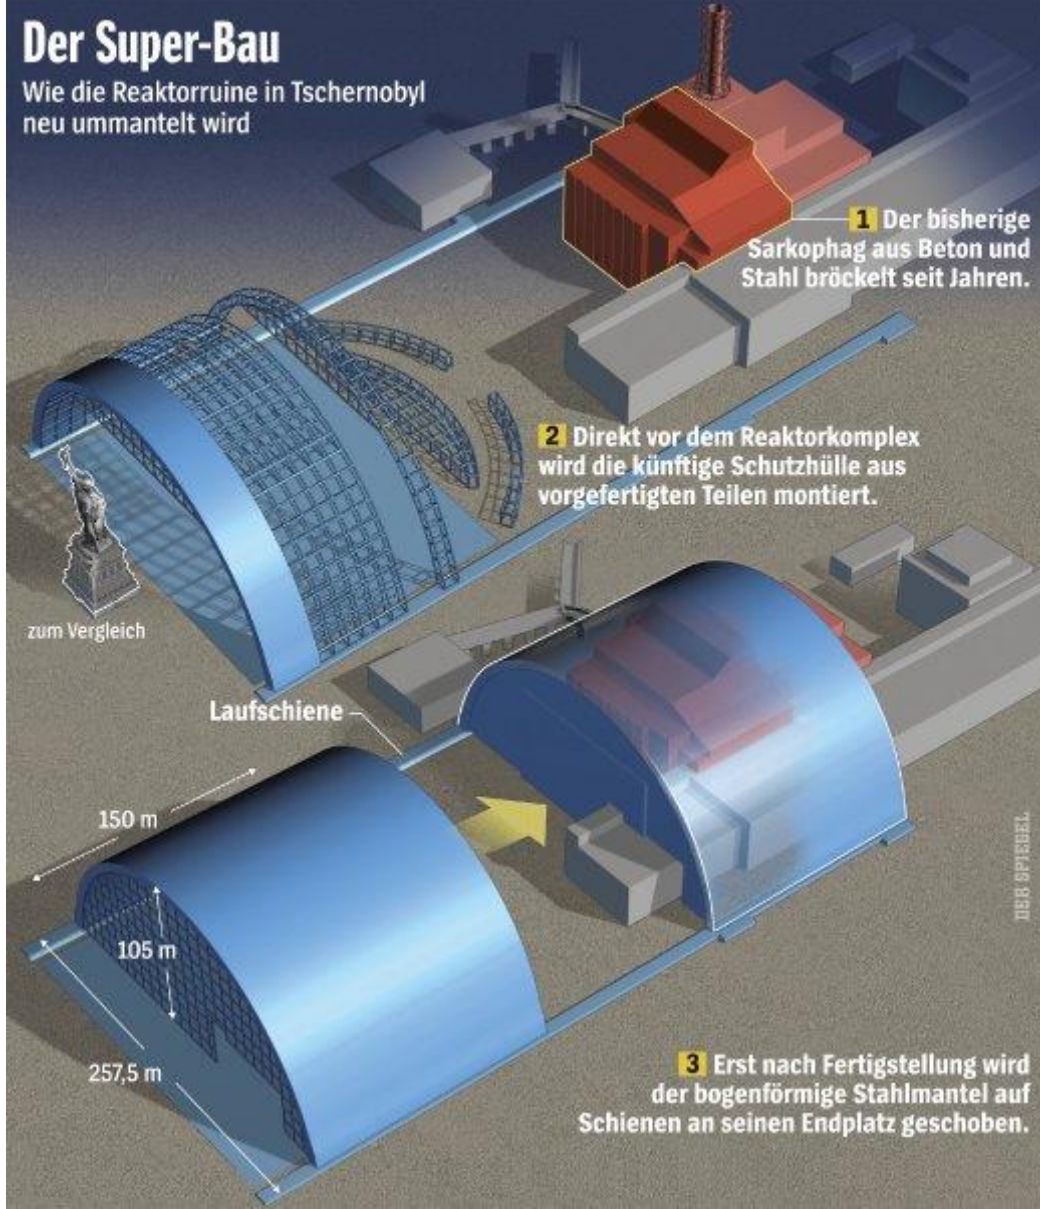
Şekil 2: Çernobil lahitine, yeni çelik kılıf /4/ (Yukarıdan aşağıya: Devasa Yapı: Çernobil'deki harabenin nasıl mantolanacağı, 1: Şimdiki betondan yapı (lahit) yıllardır dökülüyor, 2: Şimdiki lahit yakında, yeni kılıfın hazır parçalardan nasıl birleştirileceği, 3: Yapımı bitirdikten sonra yarım silindirik şeklindeki kılıf raylar üzerinde yerine yerleştirilecek, solda: karşılaştırmak için, New York'taki Özgürlük Heykeli görülüyor).

Reaktör binasının yeni kılıfı, 25.000 ton çelikten olacak ve 100 yıl dayanacak şekilde yapılıyor.

Şekil 2'de görüldüğü gibi devasa kılıf, parçalar bitirilince raylar üzerinde yürütülerek, eski yapının üzerine yerleştirilecek. Yeni güvenlik kılıfı (New Safe Confinement, NSC) denilen bu devasa yarım silindirin genişliği 260 m, uzunluğu 165 m ve yüksekliği de 110 m. Bunun silindirik tavanında, bir çok sanayi binalarında olduğu gibi raylı vinçler bulunacak ve ileride yeni kılıf yerine konulduktan ve dışarıyla ilişkisi hava kaçırmayacak şekilde kesildikten sonra, eski binanın sökülmesine ve içindekilerin taşınmasına başlanabilecektir. Bu işlemlerle ilgili yeni teknikler geliştirilecektir.

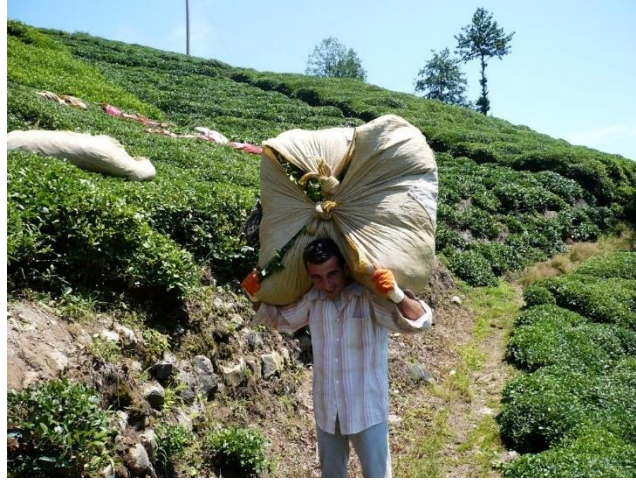
Şekil 3 : Çay torbalarının taşınışına bir örnek. 1986’da çay işçilerinin bu yakın temas sonucu dıştan aldıkları radyasyon dozları, personel ve alet yetersizliğinden, kapsamlı ölçüm yapılamadığı için belirlenememiştir/5/.

Almanya ve Türkiye genelinde Çernobil’in etkisinden kaynaklanan radyasyon dozu miktarı, doğal radyasyon dozunun % 1,5 ve % 4’ü dolayındadır. Bir başka deyişle, Çernobil radyoaktivitesi sonucu, halkın sürekli etkilendiği doğal radyasyon dozuna bu miktarda ek bir radyasyon dozu oluşmuştur (Ayrıntılar için Bkz /5/). Bu doz miktarları, vücudun doğal kaynaklardan sürekli aldığı dozun değişim aralığında (kişi başına yılda: 1-10 mSv) kaldığından, Çernobil’in vücutta belirgin bir hasar oluşturması beklenmiyor. Ancak aşırı radyoaktivitenin ölçüldüğü belirli yörelerdeki insanlarda (örneğin Doğu Karadeniz bölgesindeki çay ve fındık işçilerinde) etkinin ne ölçüde olduğunun belirlenebilmesi için, bilimsel araştırmacıların katılımıyla kapsamlı, uzun süreli (10-30 yıl gibi) epidemiyolojik çalışmaların yapılmasını gerekiyordu. Bu gibi bilimsel çalışmalar ve araştırmalar ise Türkiye’de bugüne kadar yapılmamıştır. Doğu Karadeniz bölgesinde bulunan çok sayıdaki çay fabrikasında çalışan sayıları 100.000’i geçen çay işçilerinin sırtlarında taşıdığı çuvalardan (bkz.Şekil 3) ya da fabrikalardaki bantlardaki yüksek

radioaktiviteli çaylardan ‘doğrudan radyasyonla’ ne kadar etkilendiği, o zamanlar Çernobil kazasına hazırlıksız yakalanan Türkiye’de personel ve alet yetersizliğinden ölçülemedi, doz ve riskler hesaplanamamıştır.
