## REAKTÖR KAZASINDAN 7 YIL SONRA FUKUŞİMA'da DURUM

Yüksel Atakan, Dr.Radyasyon Fizikçisi, [ybatakan3@gmail.com](mailto:ybatakan3@gmail.com), Almanya

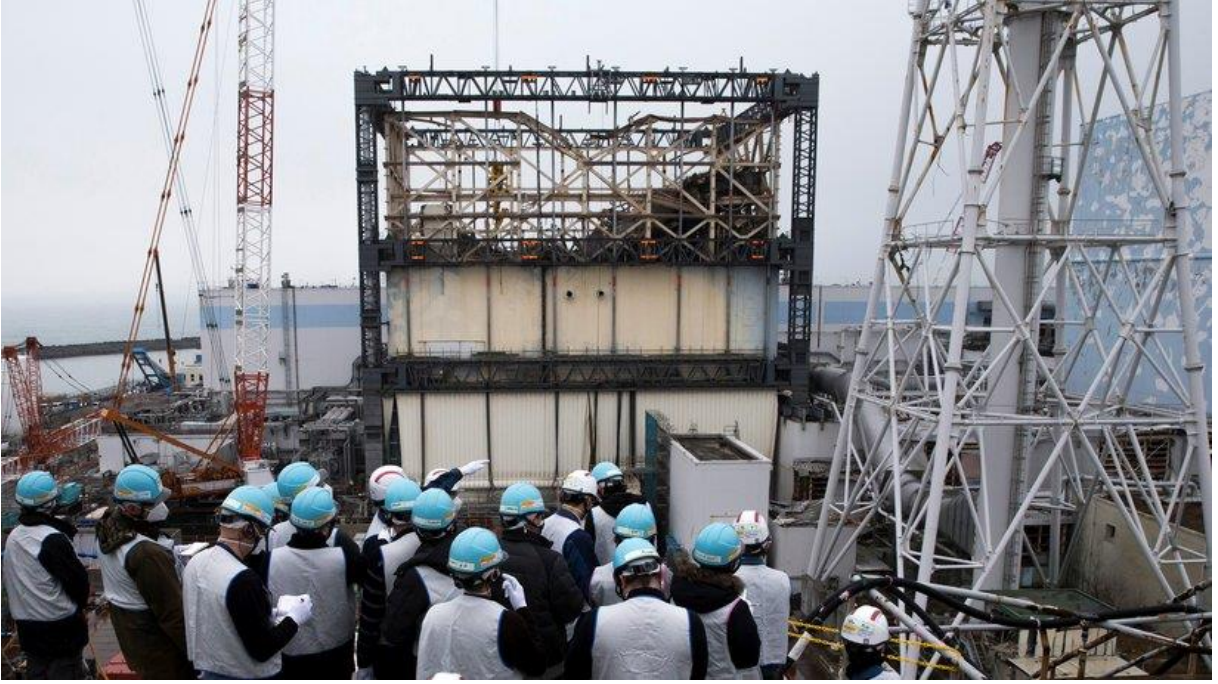
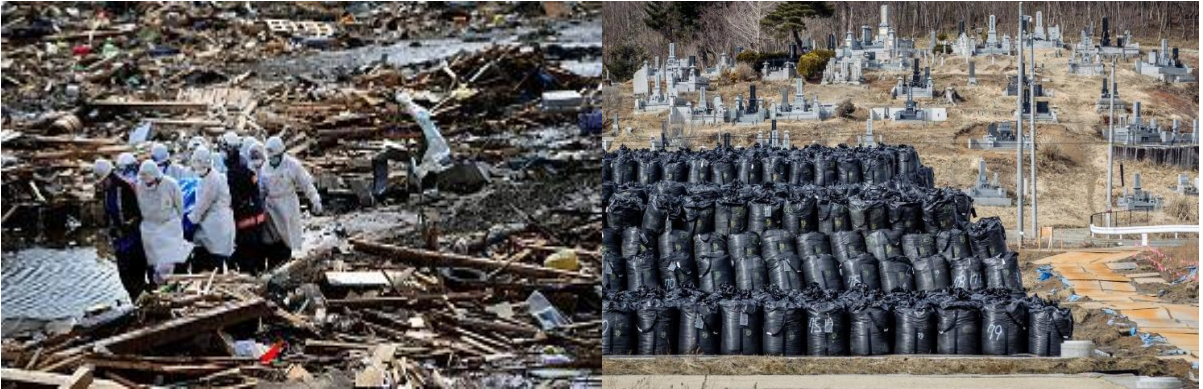
**Kazadan sonra depremle harabeye dönen Fukuşima çevresinde radyoaktif madde de olabileceđi nedeniyle koruma giysilerle arama yapan ekip ve son yıllarda yerin üst yüzünden sıyrılarak çuvallara doldurulmuş radyoaktif toprak**

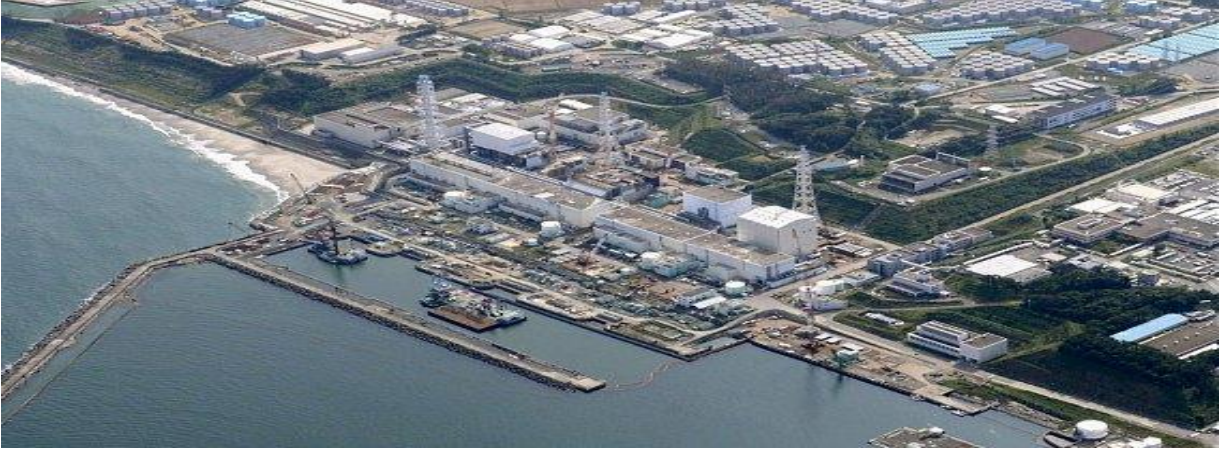
**Radyoaktif suların depolandığı 1000 kadar su deposu santral alanını dolduruyor (2021 yılına kadar yer var).**

Yağış miktarına bađlı olarak Fukuşima santral alanında günde 50-100 ton arasında radyoaktif maddelerle bulaşmış(Bq radyoaktivitesi epey yüksek) suyun temizlenip depolanması gerekiyor. Bugüne kadar depolanan su miktarı 1 milyon ton kadar olup bundan 10 bin tonu çok yüksek radyoaktif maddeli (Bu su tanklarının dış yüzlerindeki radyasyon doz hızı epey yüksek: 200-300 mSv/h dolayıda). Santral alanında 1000 kadar su deposu var ve alan 2021'de dolacak. Sonra biriken depoların nereye konacađı henüz belli deđil.
