# FUKUŞİMA KAZASININ 11.YILINDA DURUM

Yüksel Atakan Dr.Radyasyon Fizikçisi, [ybatakan3@gmail.com](mailto:ybatakan3@gmail.com), Almanya

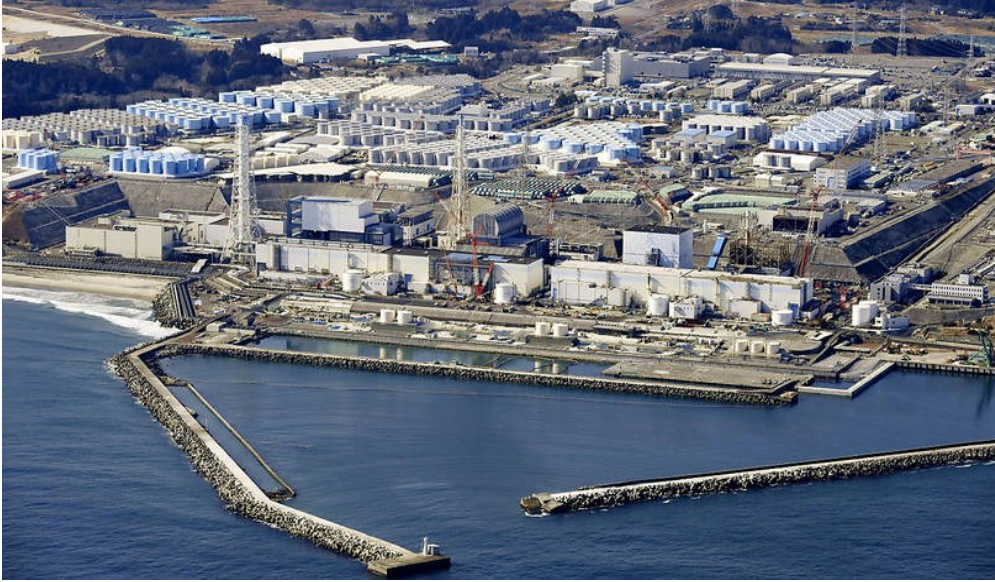
**Fukuşima santral alanı bugün (2022) atık su varilleriyle dolmuş durumda**

Reaktör binalarına günde 100 ile 500 m<sup>3</sup> arasında yeraltı ve yağmur suyu giriyor. Yağış miktarına bağlı olarak Fukushima santral alanında günde 50-100 m<sup>3</sup> arasında radyoaktif maddelerle bulaşmış (radyoaktivitesi epey yüksek) suyun temizlenip depolanması gerekiyor. Bugüne kadar depolanan su miktarı 1 milyon m<sup>3</sup> kadar olu, bunun 10.000 m<sup>3</sup> kadarı çok yüksek radyoaktif maddelidir (Bu su tanklarının dış yüzlerindeki radyasyon doz hızı epey yüksek: 200-300 mSv/h dolayıda). Santral alanında 1000 kadar su deposu var ve alan dolmuş durumda. Sonra biriken depoların 2022 de denize boşaltılmasıyla ilgili IAEA ile görüşmeler sürüyor /2/.

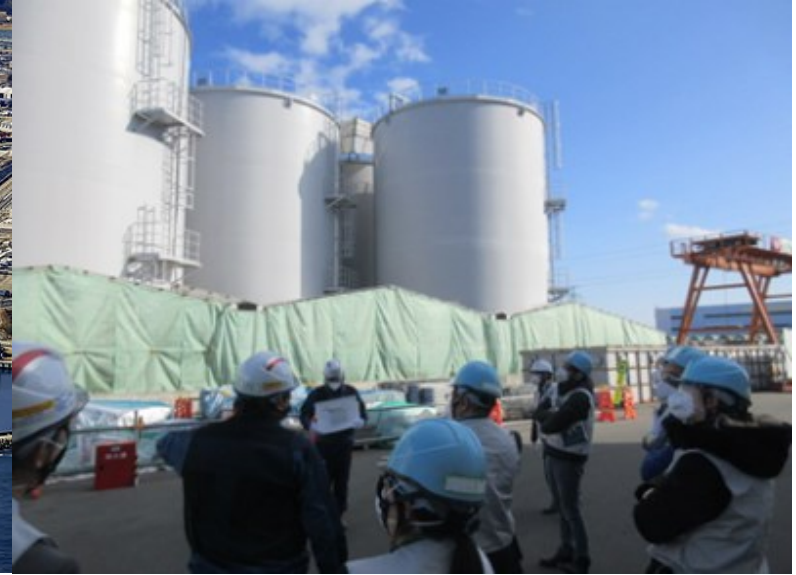
**Atık su depolarının büyüklüğü resimde görülüyor**
