3 büyük Nükleer Santral kazası nasıl oldu ve çevreye yayılan radyoaktif madde miktarları ne kadardı? Saporış'a'nın farkı

Yüksel Atakan, Dr. Radyasyon Fizikçisi, Almanya, yabatakan3@gmail.com

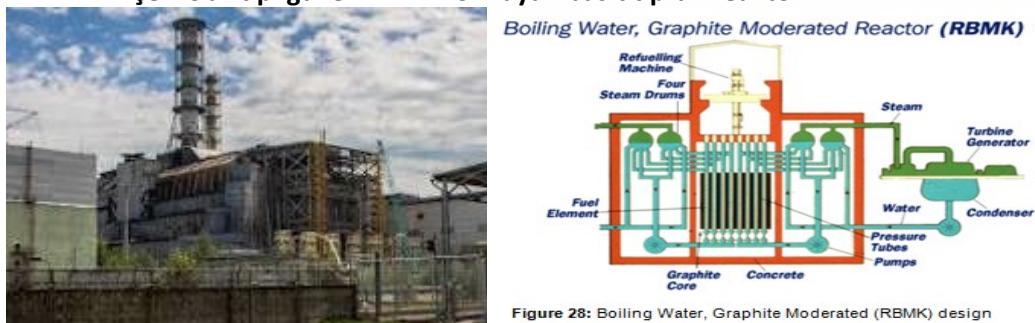
Figure 28: Boiling Water, Graphite Moderated (RBMK) design

Çernobil tipi güvenlik kılıfı olmayan basit tip bir reaktör

1986 yılındaki Çernobil kazası, reaktör binasında, Batı tipi reaktör binalarındaki gibi çift güvenlik kılıfı olmayan (yaklaşık 1 m kalınlığında beton ve 1 cm kalınlığında çelik) basit yapılı bir reaktörde, yeterince eğitilmemiş personelin büyük hatasından ortaya çıktı. Personel, reaktör durdurulduktan hemen sonra yapılmak istenen bir deneyde, hem reaktörü soğutan suyun pompalarını durdurarak, reaktörün soğutulmasını engelledi, hem de uranyum reaksiyonlarının devamını önleyen kontrol çubuklarını yukarı çekip etkisiz bırakarak, reaktörün gitgide ısınmasına neden oldu. Bunun sonunda artan sıcaklık ve buhar basıncıyla reaktör kabı patladı, çıkan yangınla birlikte binanın çatısı havaya uçarak çok çeşitli radyoaktif maddeler, reaktör binasının güvenlik kabı (Containment) olmadılarından büyük miktarlarda doğrudan atmosfere ulaştı ve hava akımlarıyla Avrupa ve Türkiye'ye de yayıldı. Bu kazada, reaktör yakıt elemanlarındaki toplam radyoaktif maddelerin % 5'den fazlasının reaktörden dışarı atıldığı hesaplanıyor (5 300 Peta Bq). Bu kaza sonunda toplam $218\ 000\ km^2$ alanın her m^2 sine yaklaşık 37 kBq Cs 137 radyoaktif madde bulaştı. Dışarı atılan radyoaktif maddelerin % 70 kadarı Ukrayna, Rusya ve Beyaz Rusya'da kaldı. Bu kaza, son 75 yıllık nükleer santral tarihinin, en büyük kazası ve kara lekesi olarak tarihe geçti /2/.

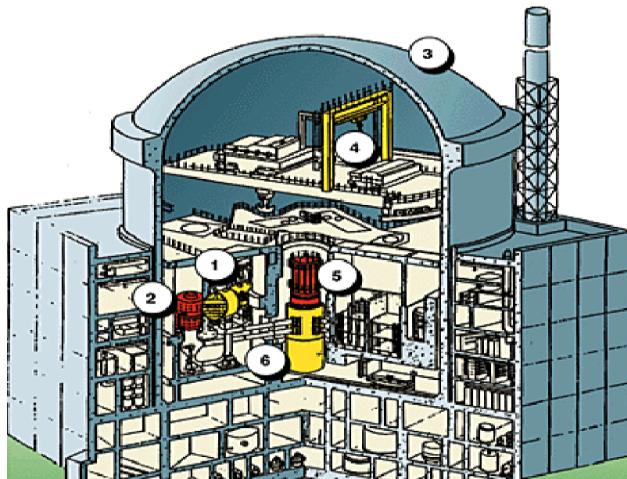
VVER-1000 Plant Layout

Saporışya V-320 tipinin bir üst modeli, çift korunma kılıflı reaktör (Fukuşima reaktörleri benzeri)

Saporışya nükleer santralindeki 6 reaktör de Rosatom'un 1980 -1986 arasında yaptığı basınçlı sulu, güvenliği Batı reaktörlerine yakın 950 MWe gücünde V-320 tipindeki reaktörlerdir (Rosatom'un Akkuyu'da kurulmakta olduğu reaktörlerin eski modeli). Bu reaktörlerde Çernobil reaktör binasında bulunmayan, binayı tümüyle çevreleyen 120 cm kalınlığında beton ve çelikten 'çift kılıf' (güvenlik kılıfı) bulunuyor. Olabilecek bir radyoaktivite sızıntısı, bu çift kılıfla dışarıya ulaşamayacağı gibi, dışarıdan gelebilecek etkilere (örneğin reaktör binasına uçak çarpmasına) dayanarak içteki reaktör kalbi korunuyor. Reaktörün kalbi ise, 10 cm kadar kalın çelik reaktör kabı (kazanı) içinde ayrıca korunuyor ve radyoaktivite sızıntılarının reaktör binasına ulaşmasının önü kesiliyor). Ayrıca Saporışya reaktörlerinde Çernobil'de bulunmayan Batı reaktörlerindekine benzer bağımsız soğutma suyu devreleri var.
