ÇERNOBİL KAZASI GİBİ BİR KAZA, AKKUYU NÜKLEER REAKTÖRLERİNDE DE OLABİLİR Mİ?

Son 50-60 yıldır işletilmekte olan Batı'daki reaktörlerde Çernobil kazası gibi bir kaza neden olmadı ve ileride de neden beklenmez ?

Yüksel Atakan, Dr. Radyasyon Fizikçisi, Almanya

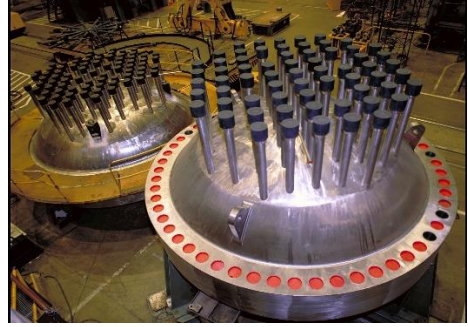
Şekil 2 : Batı tipi bir reaktör kabının (kazanı) üstten kontrol çubuklarıyla birlikte görünümü

İkinci neden ise, Batı tipi reaktörlerde enerji üretimini ayarlayan kontrol çubukların (Şekil 2) anormal bir durumda, hatta elektrik olmasa da, otomatikman düşereki nötronların soğurulmasıyla aşırı ısınmanın ve kazanın önlenmesidir. Ayrıca batıdaki reaktörlerde kontrol çubukları belirli bir düzeyde içten kilitlidir ki bu mekanizma Çernobil reaktöründe bulunmuyordu. Böylelikle Çernobil'deki personelin kontrol çubuklarını elle mekanik olarak yukarı çekmeleri Batı reaktörlerinde söz konusu olamaz. Çernobil'de personel hem
